Notitie

Datum 28 november 2008
Onderwerp Plan voor stapsgewijze repareren voegen station Vijzelgracht en Rokin en werkwijze en organisatie project Noord/Zuidlijn (ref. NZL 20085901297)

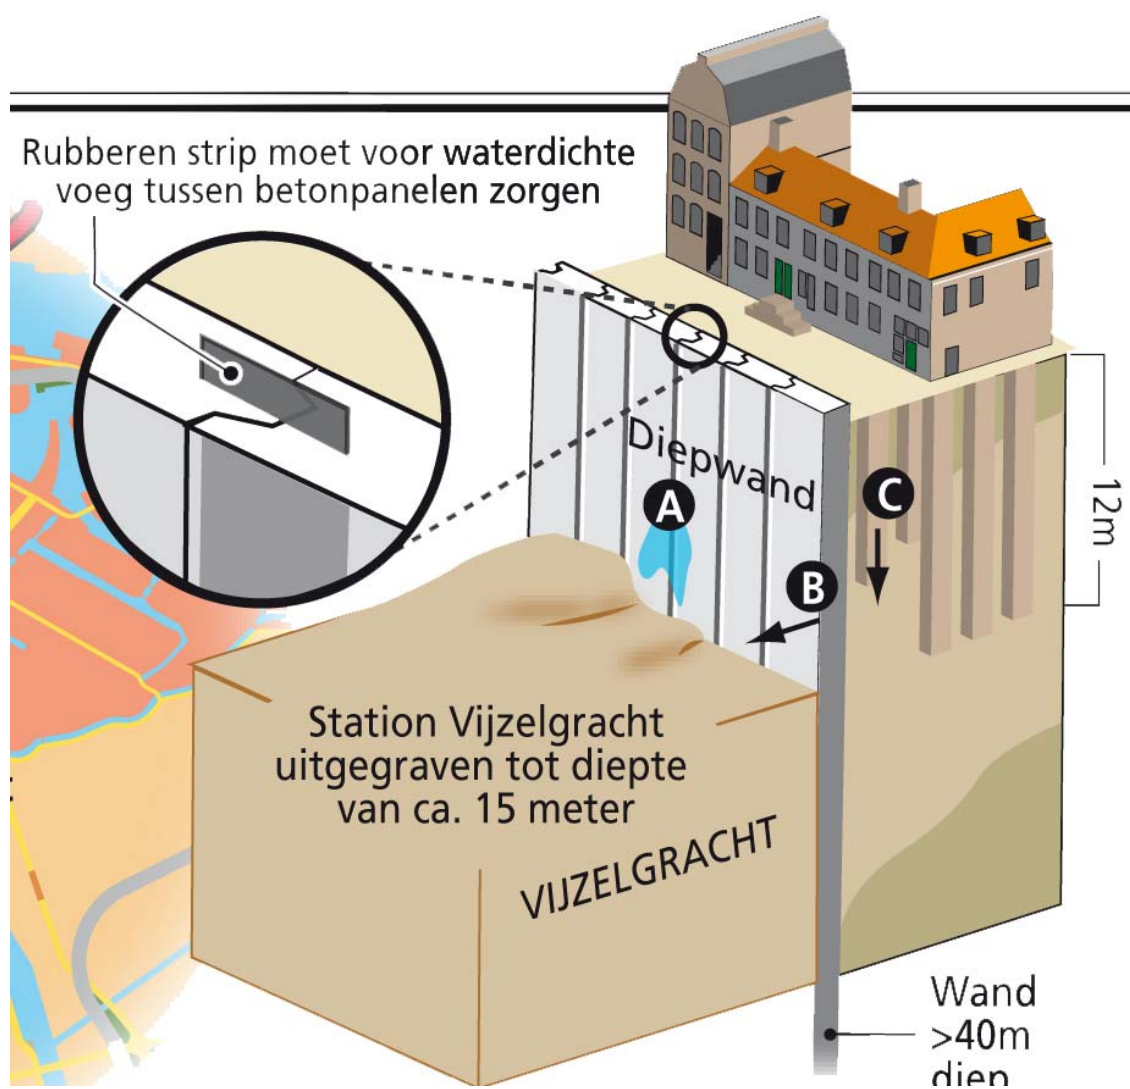
Figuur 3

De lekkage op 10 september 2008 rond 18.50 uur deed zich voor ter hoogte van Vijzelgracht 4 tot en met 10. Het lek ontstond nadat de aannemer een voeg had ontdekt die niet aan de kwaliteitseisen voldeed. Het gaat om de voeg tussen de diepwandpanelen 69/70. De aannemer was al begonnen met reparatiewerkzaamheden, toen de voeg ernstig begon te lekken en het water met grote kracht naar binnen kwam. Er is direct gestart met injecteren en toen dat geen oplossing bood, is begonnen met het aanbrengen van grond en kleikorrels ter plaatse van het lek in de bouwput. Rond 20.00 uur ontstonden er zichtbare verzakkingen van de nabij gelegen panden Vijzelgracht 4 tot en met 10 en 1e Weteringdwarsstraat 68a/70 en werden de bewoners in het begin van de avond ontruimd. Gedurende de verdere avond en nacht is de aannemer bezig geweest met het van binnenuit afdichten van het lek door het aanbrengen van grond.

(Bron ANP, A: lekkage ter hoogte van de voeg, B: water en zand stromen de bouwput in, C: de funderingen van de woningen verzakken)

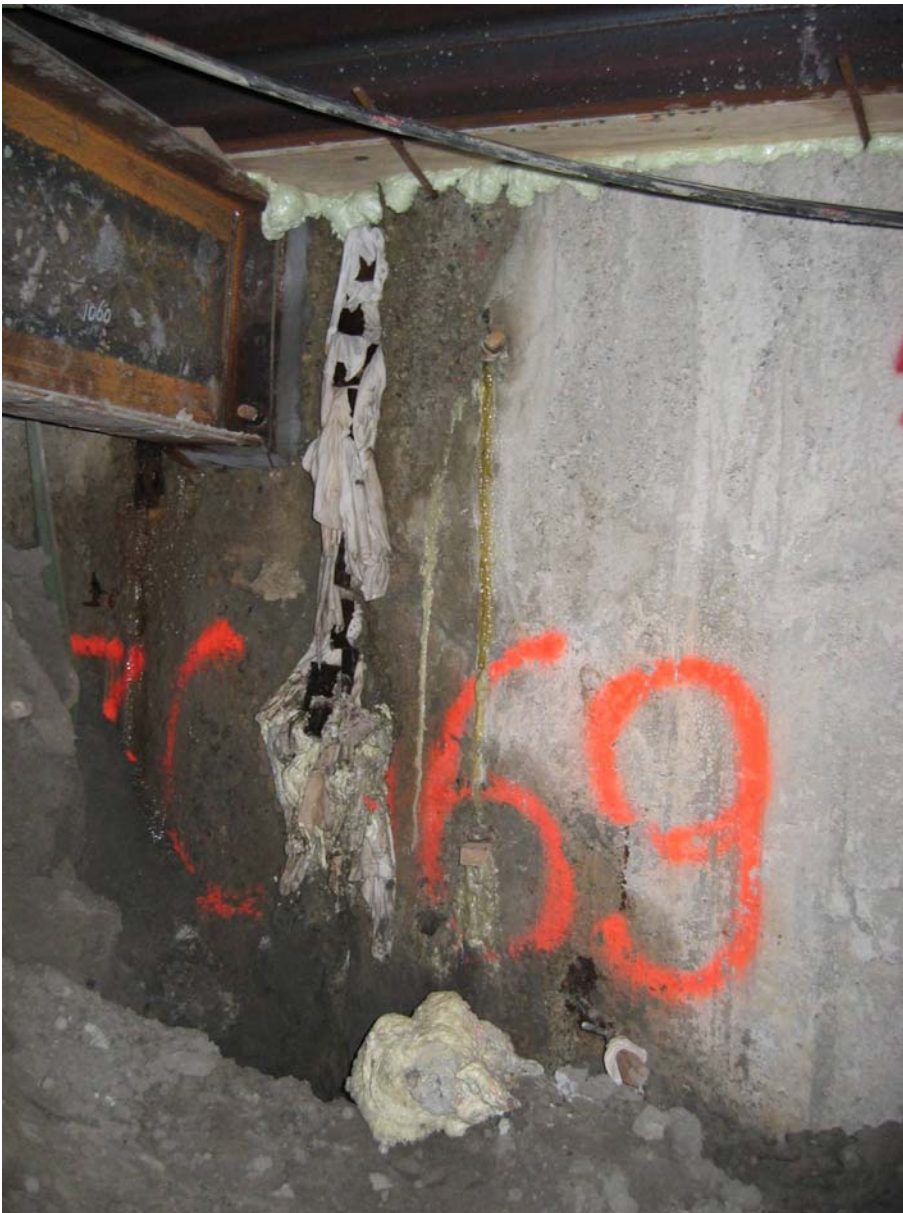
De lekkage van 10 september 2008 aan voeg 69/70 is zeer waarschijnlijk veroorzaakt door de aanwezigheid van een bentoniet insluiting. Deze bentoniet insluiting heeft tot het moment van ontgraven steun gehad van de grond aan de binnenzijde van de wand en is na ontgraving doorgebroken. Onderzoek uitgevoerd door onderzoeksbureau Deltares meldt het volgende over de oorzaak:

“De bentoniet insluiting in de wand is het gevolg van bentoniet dat tijdens het storten van de betonnen wand niet is verdrongen en dus in de wand is achtergebleven. Eén duidelijke oorzaak van de bentoniet insluiting kan niet

worden gegeven. De bentoniet insluiting is hoogstwaarschijnlijk ontstaan door een combinatie van een aantal suboptimale omstandigheden tijdens de uitvoering..” (Deltares, oorzaak van de lekkages, pagina 2)

(voeg 69/70 station Vijzelgracht)
