Rapport Gemeentelijke Ombudsman

Noord/Zuidlijn Vijzelgracht Deel 2 Verzakking van wevershuizen op 10 september 2008

Gemeente Amsterdam
Projectbureau Noord/Zuidlijn
Dienst Milieu en Bouwtoezicht
Stadsdeel Centrum
Dienst Werk en Inkomen

6 maart 2009
RA0935213

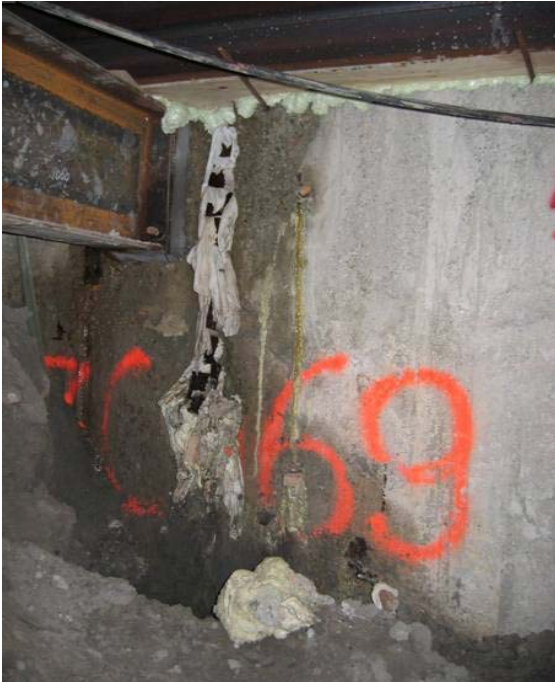
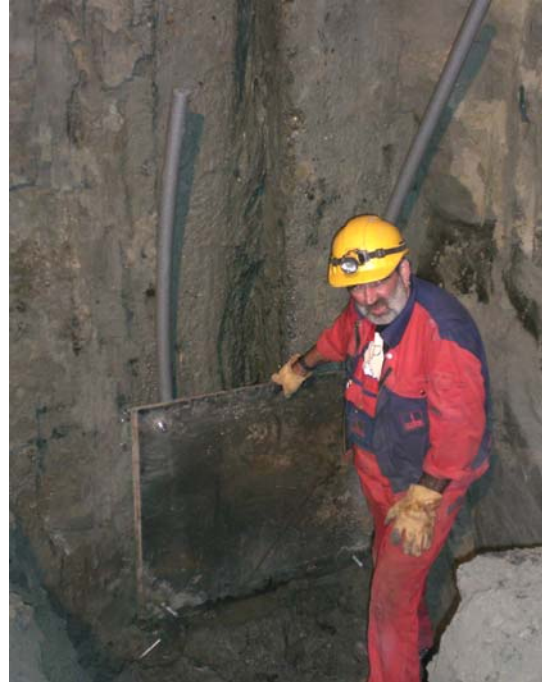
gebeurt niet. Gedurende de middag komt de dagelijks toezichthouder van PBNZL nog een aantal malen bij voeg 69/70 en constateert telkens dat geen maatregelen overeenkomstig het herstelplan worden getroffen. De dagelijks toezichthouder van PBNZL wil het hoofd dagelijks toezicht van PBNZL, dat die middag ook op de bouwplaats aanwezig is, hierbij betrekken, maar het hoofd dagelijks toezicht van PBNZL is in bespreking. De dagelijks toezichthouder van PBNZL overweegt om op die bespreking in te breken maar besluit dat niet te doen.

De aannemer geeft in het onderzoek van Deltares naar de oorzaken van het incident op 10 september 2008 een afwijkende lezing. Volgens de aannemer gaf de eerste meter vrijgegraven voeg om 10:00 uur geen afwijkend beeld. De betrokken werkvoorbereider van de aannemer stelt dat hij niet door de dagelijks toezichthouder van PBNZL om 12:00 uur is aangesproken over het nemen van herstelmaatregelen. Om 16:00 uur was volgens de aannemer de einddiepte bereikt. Toen de voeg schoon was gemaakt heeft de aannemer op eigen initiatief besloten tot herstelmaatregelen omdat er een kleiachtige grijze substantie in de voeg zat.

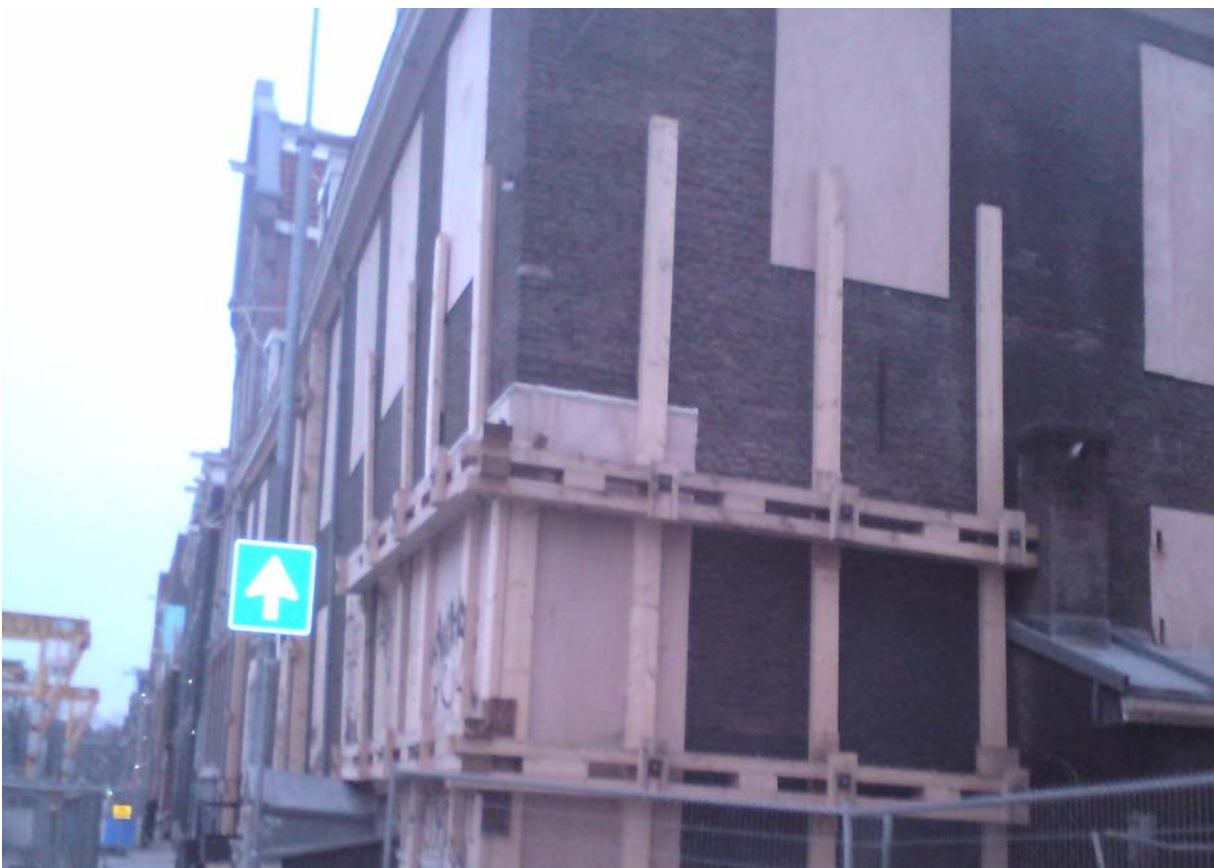
waaronder het boren in de diepwand) en/of een geringe grondwaterstroming. Door de bentoniet insluiting was het rubber voegprofiel vermoedelijk lokaal niet goed in de beton van paneel 70 ingestort en heeft het door de verweking haar steun verloren. Door de hoge waterdruk aan de buitenzijde kan het rubber voegprofiel vervolgens zijn bezweken. Dit heeft geleid tot een doorbraak in de wand waardoor water en zand de bouwput is ingestroomd en de panden achter deze voeg (o.a. Vijzelgracht 4 t/m 10) in ernstige mate zijn verzakt. Meer zekerheid over de precieze toedracht kan alleen door middel van destructief onderzoek worden verkregen. Dit is echter risicovol.”

Met betrekking tot de achterliggende oorzaak van het voorkomen van deze bentonietinsluiting heeft Deltares de uitvoeringsgegevens en de dagboeken met betrekking tot de bouw van de diepwand onderzocht. Op grond daarvan kan Deltares geen eenduidige oorzaak voor de slechte kwaliteit van de betreffende voeg aanwijzen. Deltares concludeert in de analyse van de calamiteit op 10 september 2008 dat de bentonietinsluiting hoogstwaarschijnlijk is ontstaan door een combinatie van een aantal suboptimale omstandigheden tijdens de uitvoering, zoals de verwijdering van de voegplank, scheefstand van de voegplank en een dicht wapeningsnet met een relatief grote maximale grindkorrel en mogelijk het opschonen van bentoniet vanuit één pompositie en het niet gelijkmatig storten met twee stortkokers. Deltares komt ook tot de conclusie dat de diepwanden van station Vijzelgracht van een slechtere kwaliteit zijn dan wat mag worden verwacht op grond van de gangbare professionele standaard in Nederland.
