Notitie

Datum 28 november 2008
Onderwerp Plan voor stapsgewijze repareren voegen station Vijzelgracht en Rokin en werkwijze en organisatie project Noord/Zuidlijn (ref. NZL 20085901297)

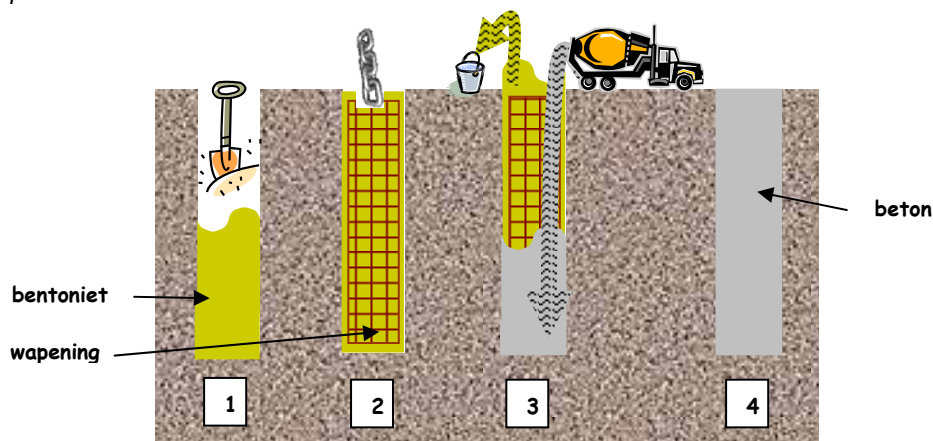
Figuur 1

Tijdens het ontgraven wordt een mengsel van bentoniet¹ (1) in de sleuf gebracht om deze tegen instorten te beschermen. Na het ontgraven wordt de wapeningskorf in de sleuf met bentoniet gezet (2), de wapeningskorf zorgt ervoor dat de optredende trekkrachten in de wand worden opgenomen. Vervolgens wordt de sleuf van onderaf gevuld met beton, tijdens deze betonstorting komt het bentoniet omhoog en wordt direct weggepompt en gezuiverd voor hergebruik (3). Als de sleuf volgestort is met beton, zit één paneel van de diepwand in de grond.
